MICRO
Wohnkomplex

Abschlussbericht der
technischen Immobilienbewertung

Auftraggeber
Lang & Ortmann
Planungsgesellschaft mbH & Co. KG

Technischer Immobilienbewerter
Forspol GmbH

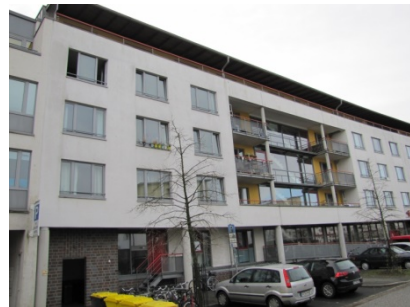
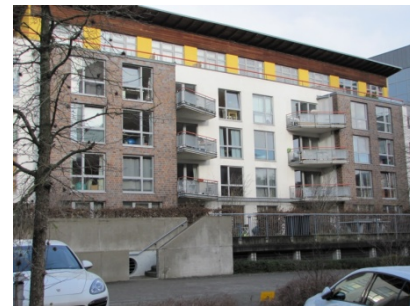
Im Brauereiviertel 7-9

Guter technischer Zustand: Neben Renovierungen in den Wohnungen (Austausch von Bodenbelägen) und der Ergänzung von Stromzählern wurden in der Vergangenheit keine umfassenden Instandhaltungs- und Modernisierungsmaßnahmen vorgenommen. Vor dem Treppenhausfenster des Laubenganges fehlt eine Absturzsicherung, ebenso am rückwärtigen Ausgang zur und entlang der Tiefgaragenkante. Eine Deckenöffnung im Müllstellraum im Erdgeschoss ist nicht brandschutzgerecht verschlossen. Die Betonsohle der Tiefgarage weist partiell Rostfahnen im Raster der Bewehrung auf. Korrosion an den verzinkten Lochgitterbrüstungen der Balkone, Rampen und Eingangsbereiche.

Konstruktionsart	Massivbau
Deckenkonstr. Regelgeschoss	Stahlbeton
Deckenkonstr. Kellergeschoss	Stahlbeton
Kellerdeckendämmung	keine
Setz-/Spannungsrisse	keine
Feuchtes Mauerwerk/ Sohle	keine

Betonsanierung (entrostet, beschichten, verschließen)	0 €	0 €	2.103 €	0 €	0 €	0 €	0 €	0 €	0 €	0 €	0 €	2.103 €
Holzzaun herstellen. Höhe 1 m.	466 €	0 €	0 €	0 €	0 €	0 €	0 €	0 €	0 €	0 €	0 €	466 €
Leitungsdurchgänge durch Kellerdecke/ -wand brandschutzgerecht verschließen	164 €	0 €	0 €	0 €	0 €	0 €	0 €	0 €	0 €	0 €	0 €	164 €
Hautür streichen	0 €	0 €	0 €	0 €	0 €	0 €	0 €	512 €	0 €	0 €	0 €	512 €
Warmwasser-Pufferspeicher erneuern (500l)	0 €	0 €	0 €	0 €	0 €	2.046 €	2.046 €	0 €	0 €	0 €	0 €	4.092 €
Erhöhung der Brüstung/Absturzicherung installieren	153 €	0 €	0 €	0 €	0 €	0 €	0 €	0 €	0 €	0 €	0 €	153 €
Schutzanstrich von Dachkästen u.a. Holzbauteile (Gauben, Giebel etc.)	0 €	0 €	0 €	0 €	0 €	1.547 €	0 €	0 €	0 €	0 €	0 €	1.547 €
Anstrich Flurwände	0 €	0 €	0 €	0 €	0 €	0 €	1.377 €	0 €	0 €	0 €	0 €	1.377 €
Anstrich Flurdecke	0 €	0 €	0 €	0 €	0 €	0 €	1.625 €	0 €	0 €	0 €	0 €	1.625 €
Anstrich Wände und Decke	0 €	0 €	0 €	0 €	0 €	0 €	2.692 €	0 €	0 €	0 €	0 €	2.692 €

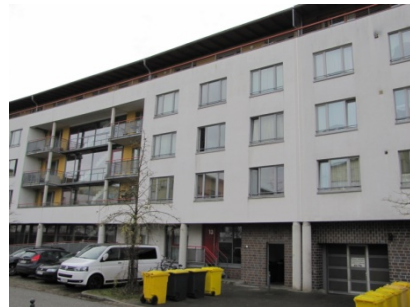
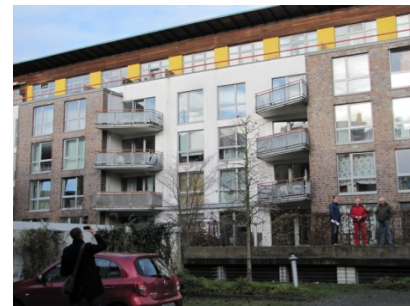
Im Brauereiviertel 11-13

Guter technischer Zustand: Neben Renovierungen in den Wohnungen (Austausch von Bodenbelägen) und der Ergänzung von Stromzählern wurden in der Vergangenheit keine umfassenden Instandhaltungs- und Modernisierungsmaßnahmen vorgenommen. Vor dem Treppenhausfenster des Laubenganges fehlt eine Absturzsicherung, ebenso am rückwärtigen Ausgang zur und entlang der Tiefgaragenkante. Eine Deckenöffnung im Müllstellraum im Erdgeschoss ist nicht brandschutzgerecht verschlossen. Die Betonsohle der Tiefgarage weist partiell Rostfahnen im Raster der Bewehrung auf. Korrosion an den verzinkten Lochgitterbrüstungen der Balkone, Rampen und Eingangsbereiche.

Konstruktionsart	Massivbau
Deckenkonstr. Regelgeschoss	Stahlbeton
Deckenkonstr. Kellergeschoss	Stahlbeton
Kellerdeckendämmung	keine
Setz-/Spannungsrisse	keine
Feuchtes Mauerwerk/ Sohle	keine

Betonsanierung (entrostet, beschichten, verschließen)	0 €	0 €	2.103 €	0 €	0 €	0 €	0 €	0 €	0 €	0 €	0 €	2.103 €
Holzzaun herstellen. Höhe 1 m.	466 €	0 €	0 €	0 €	0 €	0 €	0 €	0 €	0 €	0 €	0 €	466 €
Leitungsdurchgänge durch Kellerdecke/ -wand brandschutzgerecht verschließen	164 €	0 €	0 €	0 €	0 €	0 €	0 €	0 €	0 €	0 €	0 €	164 €
Hautür streichen	0 €	0 €	0 €	0 €	0 €	0 €	0 €	512 €	0 €	0 €	0 €	512 €
Warmwasser-Pufferspeicher erneuern (500l)	0 €	0 €	0 €	0 €	0 €	2.046 €	2.046 €	0 €	0 €	0 €	0 €	4.092 €
Erhöhung der Brüstung/Absturzicherung installieren	153 €	0 €	0 €	0 €	0 €	0 €	0 €	0 €	0 €	0 €	0 €	153 €
Schutzanstrich von Dachkästen u.a. Holzbauteile (Gauben, Giebel etc.)	0 €	0 €	0 €	0 €	0 €	1.547 €	0 €	0 €	0 €	0 €	0 €	1.547 €
Anstrich Flurwände	0 €	0 €	0 €	0 €	0 €	0 €	1.377 €	0 €	0 €	0 €	0 €	1.377 €
Anstrich Flurdecke	0 €	0 €	0 €	0 €	0 €	0 €	1.625 €	0 €	0 €	0 €	0 €	1.625 €
Anstrich Wände und Decke	0 €	0 €	0 €	0 €	0 €	0 €	2.692 €	0 €	0 €	0 €	0 €	2.692 €
